衡南县衡阳百赛化工实业有限公司 “10·17”一般爆炸事故调查报告

2023年10月17日17时47分许，衡南县衡阳百赛化工实业有限公司七水硫酸锌生产车间发生爆炸并引发火灾。18日11时05分，现场明火扑灭，过火面积约1600平方米，无人员伤亡。直接经济损失约166.5万元。

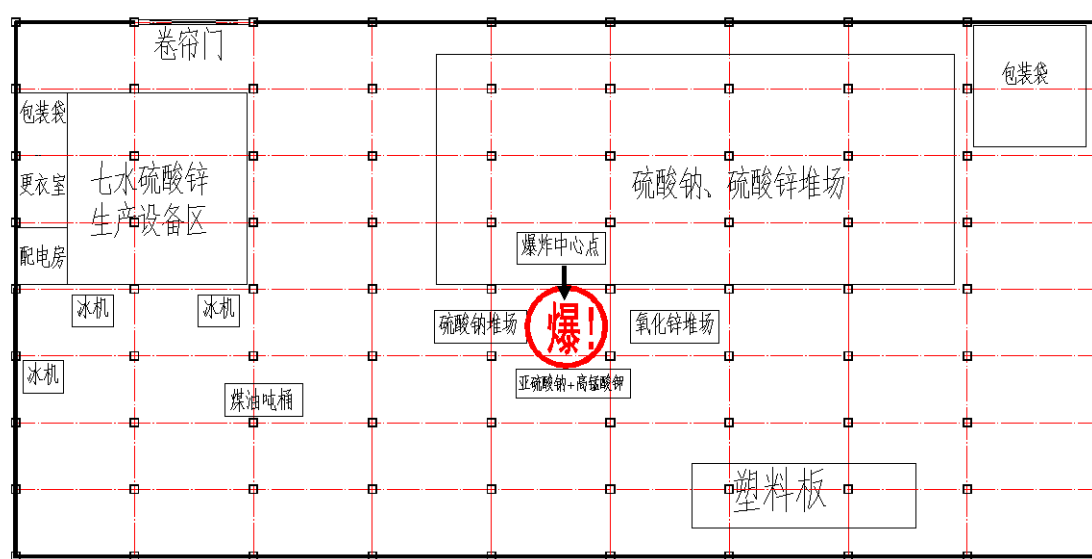
七水硫酸锌车间平面布置图

2. 车间布置情况。车间一层主要安装了一条七水硫酸锌生产线设备,另外放置有硫酸锌、硫酸钠、约2吨塑料桶装煤油、0.3吨金属罐装导热油、大量编织袋;负一层西南角有5个容量100m³的金属槽和3个塑料槽,其中靠内侧1个金属槽储存了20余吨导热油。据调查,今年9月底,车间一楼中部违规堆放了50公斤装高锰酸钾2包和25公斤装亚硫酸钠20余包。

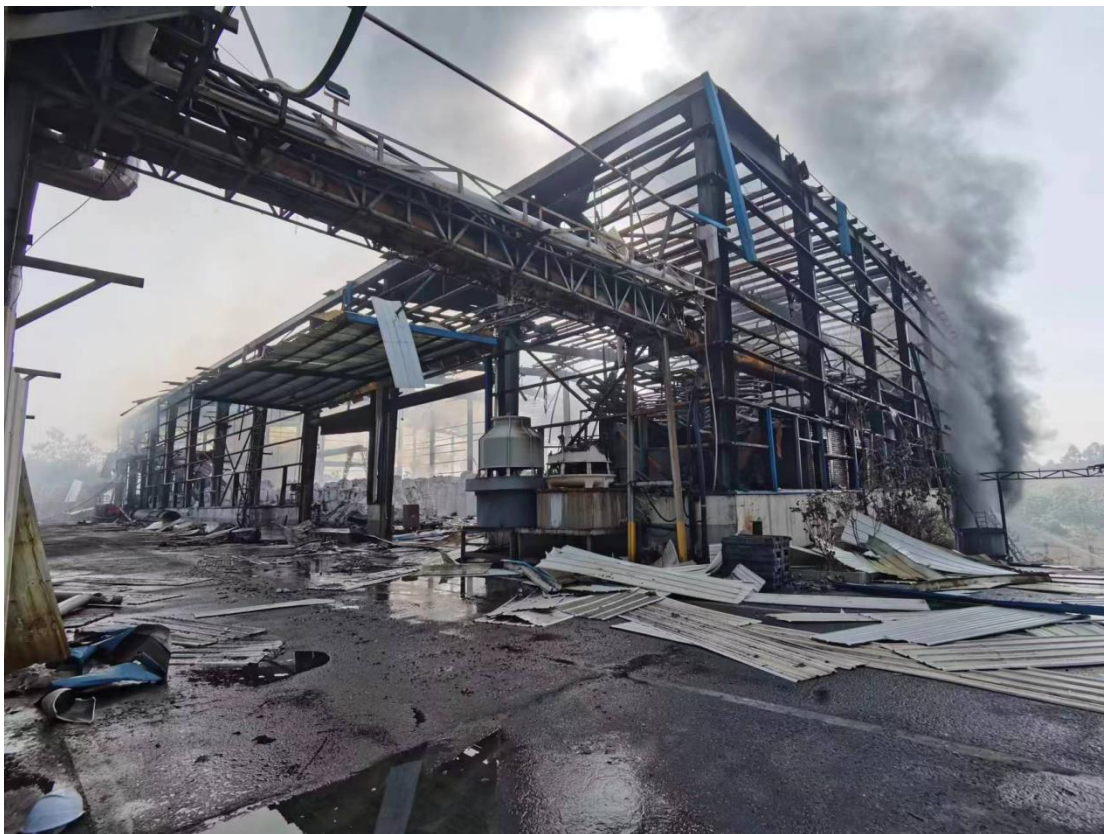
4. 涉事机械设备设施勘查情况。事发前涉事车间内机械设备运转正常，未发生电气线路短路和其它异常情况，该起爆炸起火原因不涉及生产线设备，但事发后生产线设备被火灾一定程度烧损。

爆炸起火的七水硫酸锌车间建筑现状图

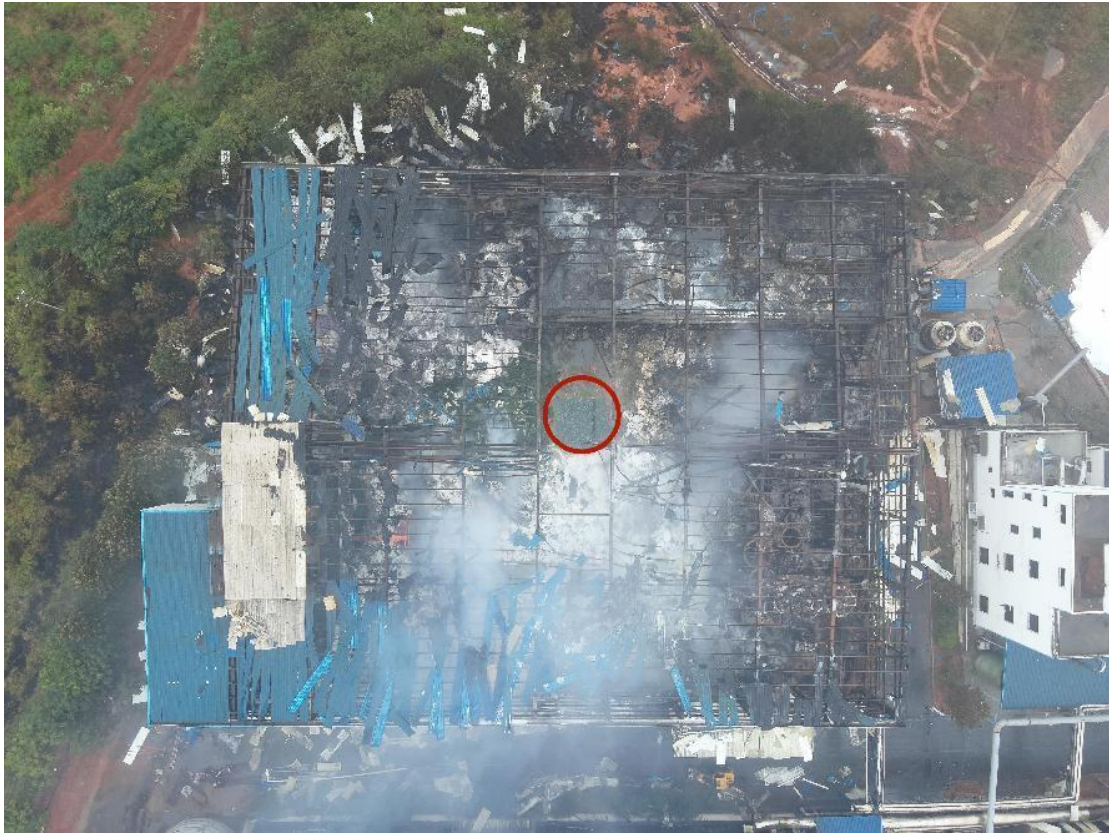
2. 爆炸点勘验情况。核心爆炸点位于七水硫酸锌车间中部以南位置，由西向东第5至第6根柱子、由北向南第5至第6根柱子之间，爆炸点形成一处直径约6米、底部最大深度约0.8米的爆炸深坑，紧邻爆炸点的1.2米高隔墙被炸毁，砖块散落在爆炸坑周边，距离爆炸点最近的两根钢铁承重柱被炸出弧形。爆炸坑毗邻的堆垛物，呈现以爆炸点为中心向四周散落的形态，爆炸点正上方的彩钢瓦和钢铁横梁均被炸毁，形成一处空洞，空洞周围的彩钢瓦和钢铁

核心爆炸位置鸟瞰图

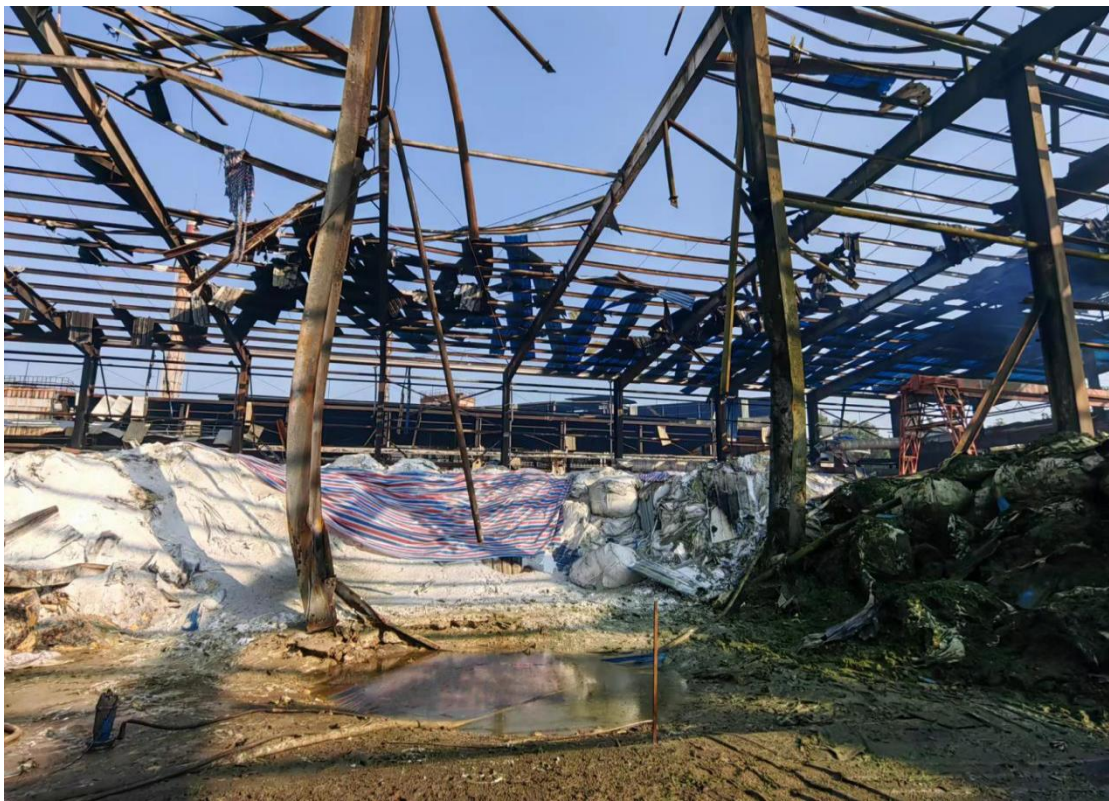
爆炸点形成的爆炸坑，梁、柱破坏情况

3. 爆炸原因分析。亚硫酸钠是强还原剂，高锰酸钾是强氧化剂，两种禁忌混存物质混合堆放在一起，如果包装有破损，各种物质吸潮，会慢慢发生氧化还原反应，随着反应时间延长，反应加速，当反应剧烈时就会大量放热，进而发生剧烈爆炸。

该起事故的直接原因是：百赛公司违规将两种禁忌混存的化学物品（强还原剂-亚硫酸钠、强氧化剂-高锰酸钾）混合堆放在七水硫酸锌车间（造粒车间），吸潮发生化学反应进而造成爆炸并引发火灾。
